REACONDICIONAMIENTO DE TAPAS EN CALZADA

Obra: Ejecución de cordón cuneta y badenes en la ciudad
de Paysandú.

Plano: DETALLE
REACONDICIONAMIENTO DE TAPAS

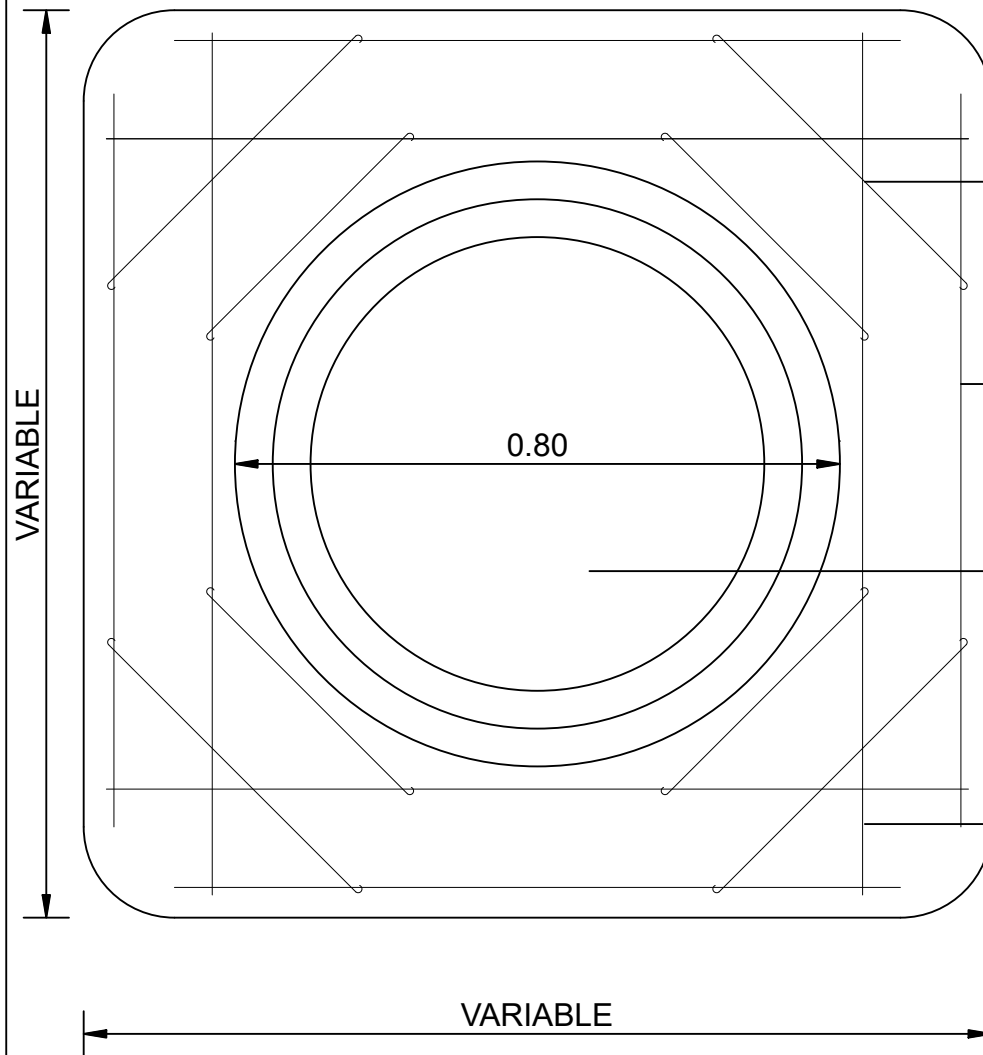
L03

Refuerzo de esquina de hierro de
 $\varnothing = 10\text{mm}$. Recubrimiento 3cm.

Hierro de $\varnothing = 12\text{mm}$.
Recubrimiento 3cm.

Tapa + marco de hierro.
Aprobada por OSE.

Hormigón C25, espesor 15 cm.
Área= variable
